Påverkar fyllmedlen UV-lackens egenskaper; och i så fall hur?

Projektarbete 2012/13

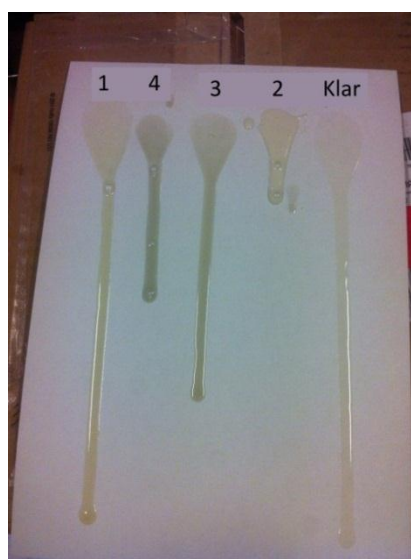
Resultatet av viskositetstestet är nästintill entydigt. Förekommande skillnader visas i figur 3-4 nedan och diskuteras i diskussionen. *Större bilder står att finna i bilaga.*

Figur 4: visar viskositettest 2

7. Viskositetstest

Viskositetsskillnaden mellan de olika fyllmedlen kan bero på storleken hos partiklarna, det vill säga att interaktionen med klarlacken beror på hur pass bra

fyllmedlet blandas/slammas. Det kan även vara så att det beror på de hydrofila/hydrofoba egenskaperna hos de fyllmedlen vi använder. Det skulle förklara varför lack 1:s viskositet stämmer bra överrens med klarlackens viskositet, eftersom att lack 1 är mindre hydrofob så interagerar den inte med klarlacken utan slammats, därför behåller lacken till stor del sina egenskaper.
