Haganässkolan
Naturvetenskapliga programmet
Projektarbete 100 p
2011-2012

Blyhalten i våra vattenkranar

Farligt höga nivåer?

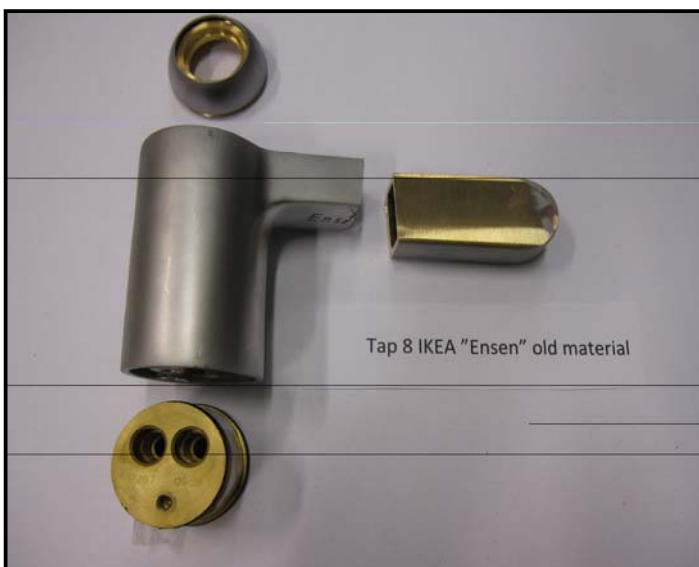
Här är en bild på en kran när den är nedmonterad och kapad i mindre bitar. Den mässingsfärgade cylindriska biten med tre hål i är krankroppen och den mer rektangulära biten vars yta blivit bortslipad är kranens pip.
